## Was tun, wenn ...?

### Komplikationsmanagement bei einer nicht idealen Voraussetzung für eine implantatprothetische Versorgung – eine Fallbeschreibung

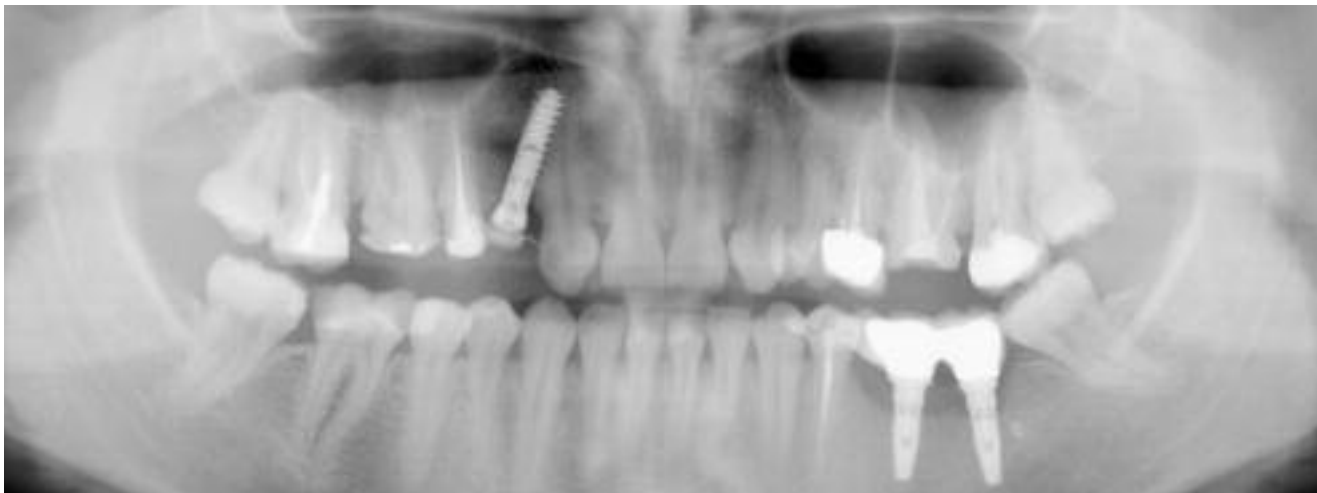
Abb. 1 Orthopantomogramm des Ausgangszustandes. Das Implantat überlagert die Wurzelspitze des Zahnes 13.

mit schlechten Langzeitprovisorien versorgt. Regio 14 war ein Implantat in sehr ungünstiger Achsneigung inseriert worden. Im Orthopantomogramm des Ausgangsbefundes überlagert das Implantat die Wurzelspitze von 13 (Abb. 1). Nach genauer Kontrolle konnte jedoch eine Verletzung des Zahnes 13 durch das Implantat ausgeschlossen werden (siehe Abb. 21). Klinisch gravierend war, dass das Implantat zu weit bukkal austrat. Das periimplantäre Weichgewebe war bukkal stark atrophiert. Es war dünn, grazil und kaum gestipelt, und entsprach damit dem Morphotyp A (Abb. 2 und 3). Die weitere Untersuchung ergab Karies unter den provisorischen Kronen sowie mehrere insuffiziente Wurzelfüllungen. Die Situation im Oberkiefer war so keinesfalls akzeptabel. Der Unterkiefer war unter anderem mit zwei Implantaten prothetisch versorgt (siehe Abb. 1).

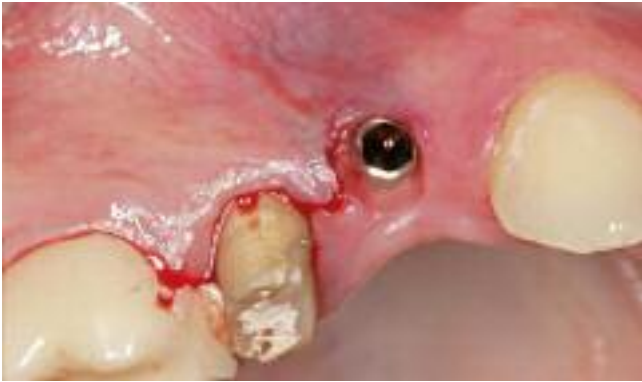
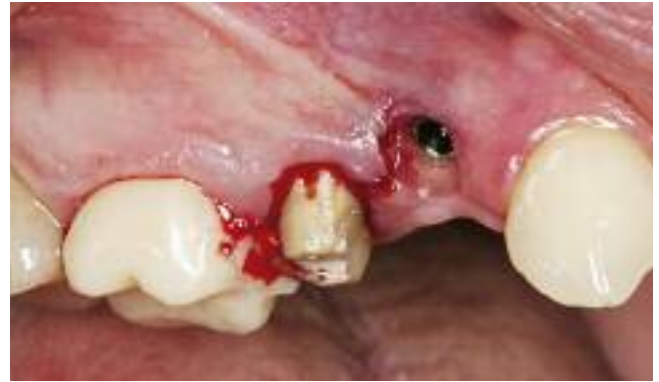
Abb. 2 und 3 Situation nach der Entfernung der provisorischen Krone 15. Deutlich erkennbar ist der Weichgewebsdefekt bukkal am Implantat 14, bedingt durch eine fehlerhafte implantologische Vorbehandlung.

Vorrangig galt es, die durch das ungünstig inserierte Implantat entstandene Problematik zu lösen. Die Rezession bukkal am Implantat entsprach klinisch der Miller Klasse 3. Eine vollständige Regeneration des Gewebes sollte demzufolge nicht möglich sein. Da jedoch laut Röntgenbild das knöcherne Lager vollständig erhalten war, konnte die Situation wie eine Miller Klasse 1 gewertet werden – mit deutlich günstigerer Prognose für die Deckung der Rezession.

Um das Weichgewebe im Bereich des Implantats zu augmentieren, entschieden wir uns für ein subepitheliales Bindegewebstransplantat. Dieses ist in Verbindung mit einem Verschiebelappen die gängige Methode zur Rezessionsdeckung bei den Miller Klassen 2 und 3, also bei nicht ausreichendem Angebot an keratinisierter Gingiva. Es wird ein Verschiebelappen präpariert, die Rezession mit einem Bindegewebstransplantat gedeckt und dann der Verschiebelappen nach koronal über die Rezession und das Bindegewebstransplantat verlagert.

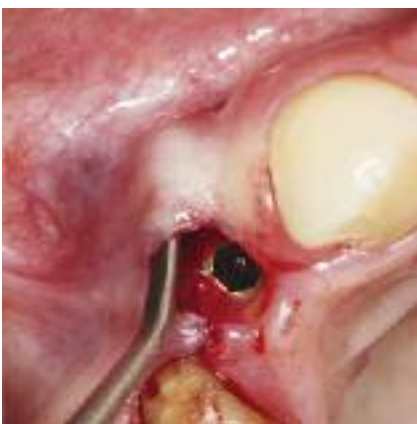
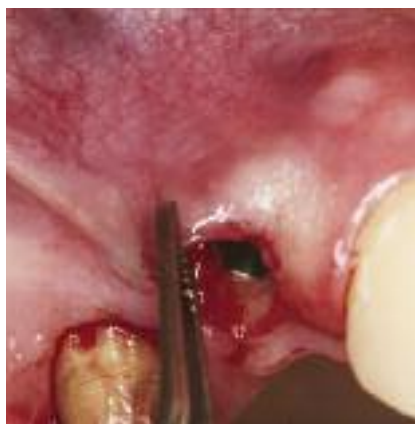
Abb. 4 und 5 Präparation eines Spaltlappens in Form der Tunneltechnik ohne Entlastungsinzision

Unter Lokalanästhesie wurde ohne Entlastungsinzision in der Tunneltechnik ein Spaltlappen präpariert (Abb. 4 und 5). Bei dem Zahnfleischrandschnitt mit einem Mikroskalpell (15c Swann Morton) bei minimaler Exzision der Gingiva am Implantat musste

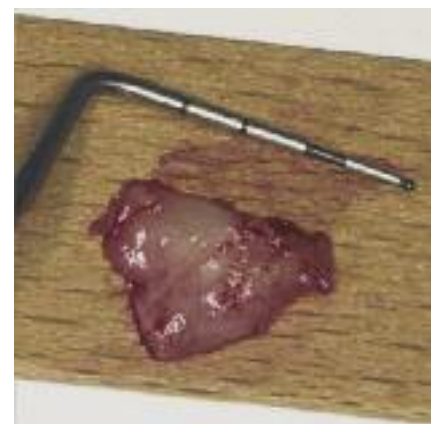
Abb. 6 Das aus der Tuberregion entnommene, sehr bindegewebsreiche Transplantat

Um eine ausreichende Mobilität des Verschiebelappens zu erreichen, wurde der Schnitt krestal bis zum Zahn 15 fortgeführt und dann ein Spaltlappen (Split-flap) präpariert. Dies geschah zuerst mit einem Mikroskalpell (15c, Swann Morton), danach mit einem leicht modifiziertem Raspatorium für die Tunneltechnik nach *Allen* (Stoma) und mit geringfügig modifizierten Gingivektomiemessern nach *Allen/Iglhaut* (Stoma). Hierbei war zu beachten, dass der Spaltlappen möglichst kontinuierlich präpariert wurde. Kurze „schnipselnde“ Bewegungen ergeben keine schöne zum Transplantatbett gerichtete Lappenoberfläche. Empirische Beobachtungen meinerseits zeigen, dass glatte Wundränder besser abheilen. Nach schonender Darstellung des Transplantatbettes wurde die Mobilität des Lappens überprüft. Zur Vermeidung einer Traumatisierung des Lappens wurde auf die Verwendung von schädigenden Instrumenten (zum Beispiel chirurgische Pinzette mit Spitze) verzichtet. Das Bindegewebstransplantat wurde palatinal aus dem Tuberbereich entnommen (Abb. 6). Transplantate aus dem Prämolarenbereich sind wegen des hohen Fettanteils weniger geeignet

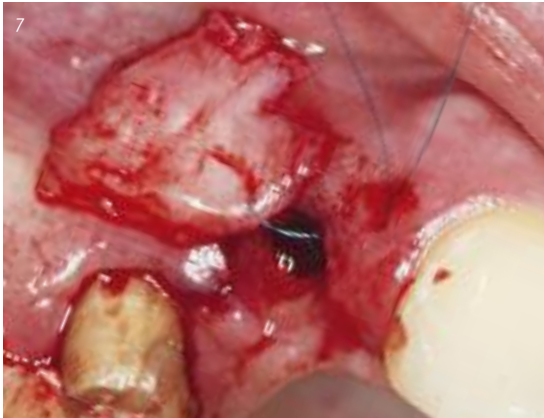
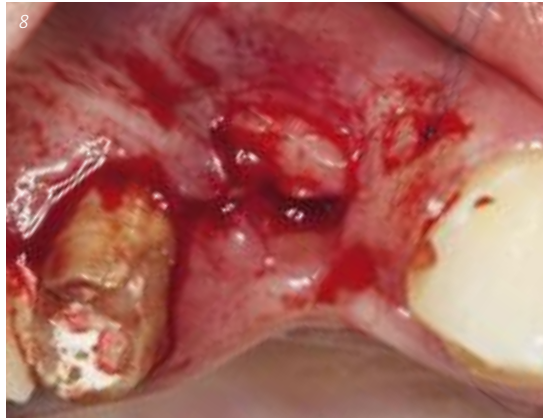
Abb. 7 und 8  
Einbringen  
und Fixation des  
angepassten  
Bindegewebs-  
transplantats

Im vorliegenden Fall wurde palatinal bei 17 mit einer scharfen Dissektion ein supraparostales Bindegewebs-transplantat entnommen und – dem Empfängergebiet entsprechend – minimal getrimmt. Danach fügte es sich optimal in die zu augmentierende Region ein (Abb. 7 und 8). Anschließend wurde das Transplantat mit einer vertikalen Matratzennaht bis zur Endposition

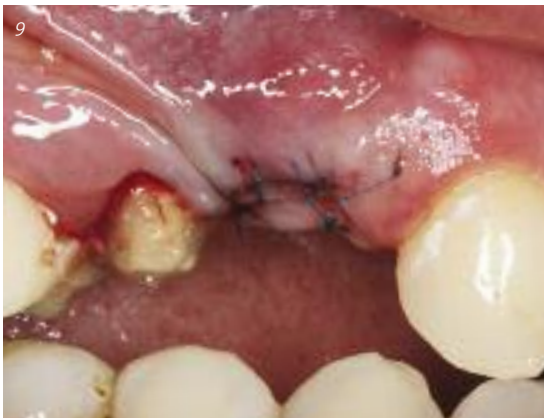
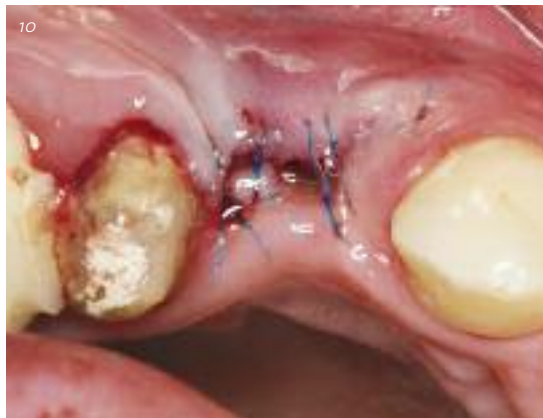
Abb. 9 und 10  
Weichgewebige  
Abdeckung des  
Implantats und  
spannungsfreier  
Nahtverschluss mit  
einer vertikalen  
Matratzennaht

in das Transplantatbett hineingezogen. Für die minimal invasive Parodontalchirurgie werden Fadenstärken zwischen 6.0 und 8.0 empfohlen. In vorliegendem Fall wurde der Nahtverschluss mit einer Matratzennaht und Einzelknopfnähten der Stärke 7.0 vorgenommen. Es wurde darauf geachtet, dass die Ein- und Ausstichstellen nicht zu nahe am Wundrand lagen, da sonst die Gefahr eines Einzugs des Nahtmaterials in den Lappen bestanden hätte, was die Nahtentfernung unnötig erschweren würde. Einzelknopfnähte wurden als zusätzliche Fixierungsnähte im Bereich der Papillen gelegt, nachdem apikal durch Matratzennähte die Annäherung der Lappen erreicht worden war. Wichtig ist, den Lappen spannungsfrei mit wenigen Nähten zu adaptieren (Abb. 9 und 10). Zu viele beziehungsweise zu fest „gezurrte“ Nähte führen zu einem Zug, welcher „anämisch“

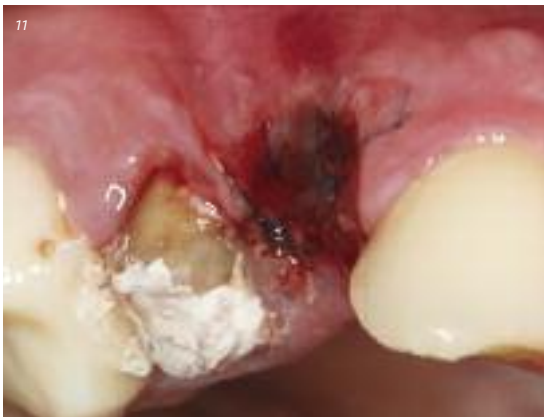
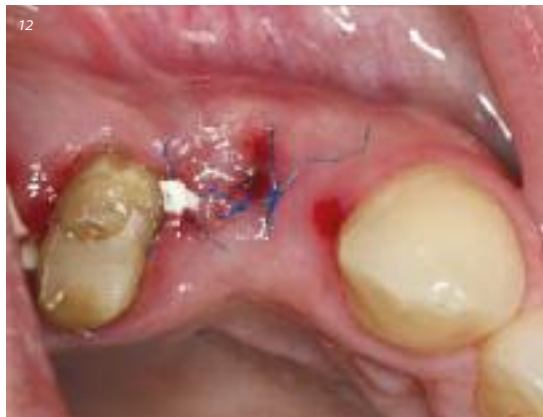
Abb. 11  
Ein Tag post  
operationem

Abb. 12  
Zwei Wochen  
post operationem  
wurden die  
Nähte entfernt.

auf das Gewebe wirken kann. Der Eingriff zur weichgewebigen Abdeckung des Implantats erfolgte minimal-invasiv nach mikrochirurgischen Prinzipien mit Vergrößerungshilfe. Das Gewebe heilte spannungsfrei ab (Abb. 11), die Nähte wurden nach zwei Wochen entfernt (Abb. 12).

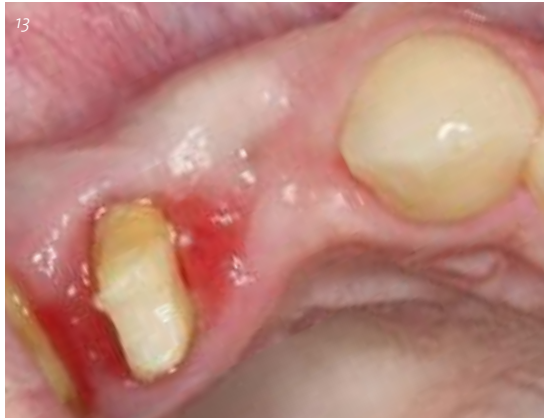
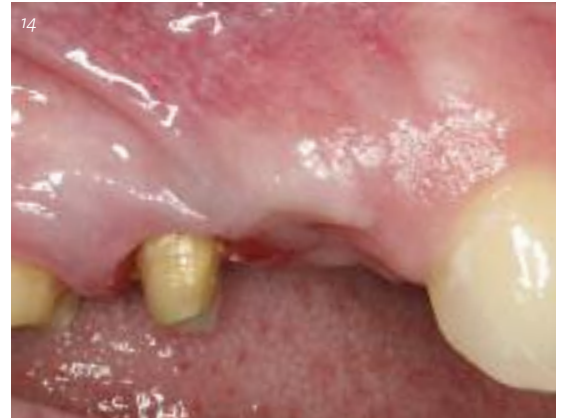
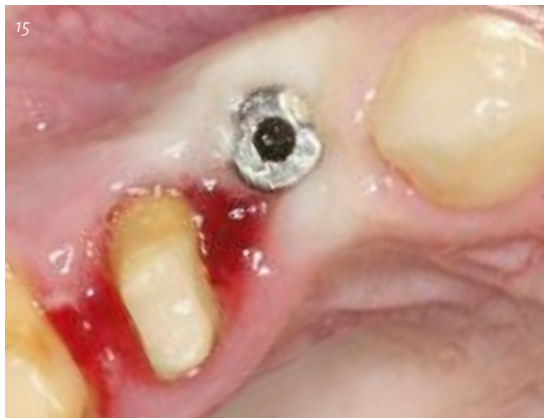
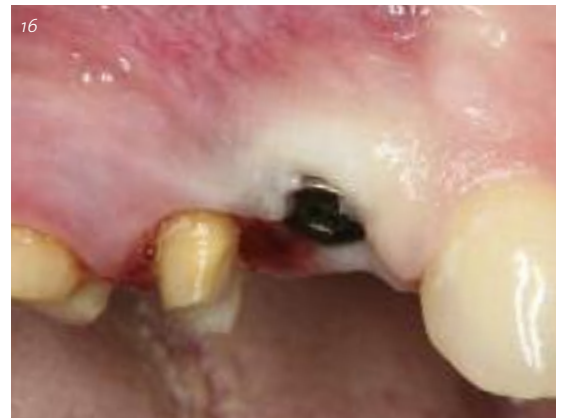
Abb. 13 bis 16  
Drei Monate  
später erfolgten  
die Freilegung des  
Implantats 14 sowie  
das Einbringen eines  
individualisierten  
Gingivaformers. Die  
Anämie der Gingiva  
hielt etwa zehn  
Minuten an, da-  
nach bekam die  
Gingiva wieder die  
ursprüngliche  
Färbung.

Drei Monate später wurde das Implantat freigelegt (Abb. 13 und 14). Zur optimalen Ausformung des Weichgewebes diente ein durch einen minimalen Zugang und mit dezentem Druck eingebrachter Gingivaformer. Der Druck ist an der Anämie der periimplantären Gingiva erkennbar (Abb. 15 und 16). Nach zehn bis fünfzehn Minuten sollte die Gingiva ihre ursprüngliche Farbe wieder erreicht haben. Zusätzlicher Druck ist kontraproduktiv

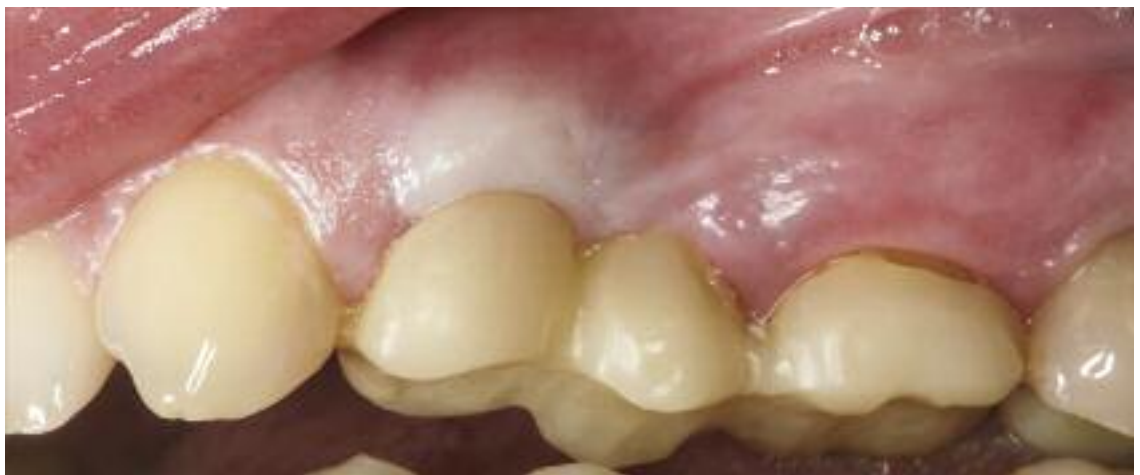
Abb. 17  
Die Versorgung des  
Implantats 14 sowie  
der Zähne 15 und 16  
mit provisorischen  
Kronen

und führt zu Gewebeabbau. Zwischenzeitlich wurde die Wurzelfüllung an Zahn 15 revidiert und der Zahn mit einem Kompositaufbau versehen. Die Patientin verließ die Praxis mit neuen Provisorien (Abb. 17).

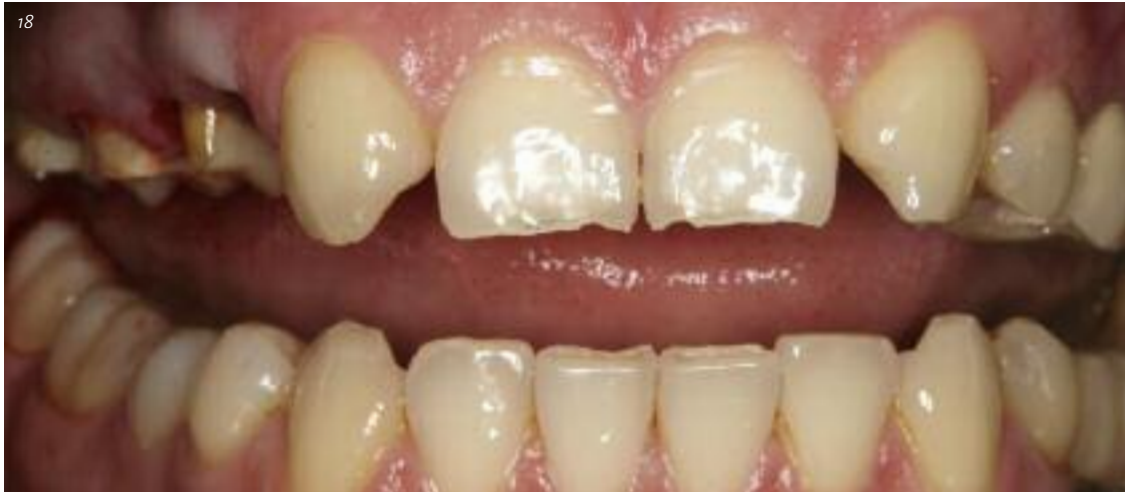
Abb. 18  
Nach vollständiger  
Abheilung und  
optimaler Ausformung der periimplantären Gingiva  
14 wurden die  
provisorischen  
Kronen entfernt.

grenzen waren durch den vorbehandelnden Zahnarzt sehr tief angelegt worden, jedoch ohne Verletzung der biologischen Breite. Wird diese durch zu tiefe subgingivale Präparation verletzt, kommt es zu einer Irritation des marginalen Parodontiums. Nach vollständiger Abheilung und optimaler Ausformung der periimplantären Gingiva wurden die provisorischen Kronen entfernt (Abb. 18). Die Zähne 15 und 16 mussten leicht nachpräpariert werden. Den Zahn 24 präparierten wir für eine keramische

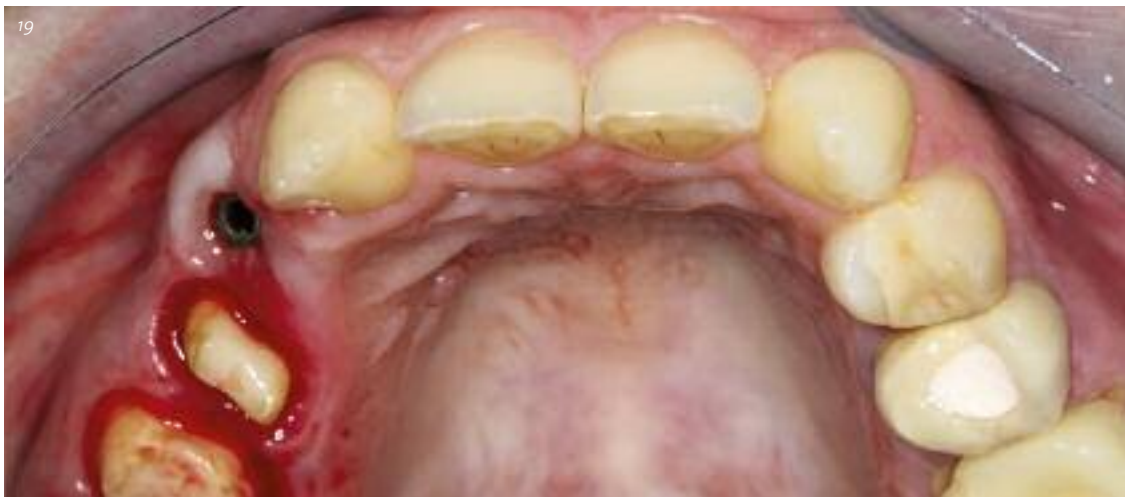
Abb. 19 und 20  
Die Zähne 15  
und 16 wurden  
nachpräpariert  
und die Frontzähne  
13 bis 23 für die  
Anfertigung von  
Veneers vorbereitet.

Teilkrone und die Frontzähne 13 bis 23 für Veneers. Auf der Abbildung 19 erkennt man den Drehstand von 13, der bei der Präparation berücksichtigt werden musste. Der dazu minimal notwendige Substanzabtrag wurde mit dem Techniker eingehend diskutiert (Abb. 20). Es folgte eine „offene Abformung“ der Situation im Oberkiefer. Das in der Abbildung 21 dargestellte Röntgenbild zeigt den spaltfreien Sitz des Abformpfostens auf dem Implantat und den schon weiter oben angeführten Sachver-

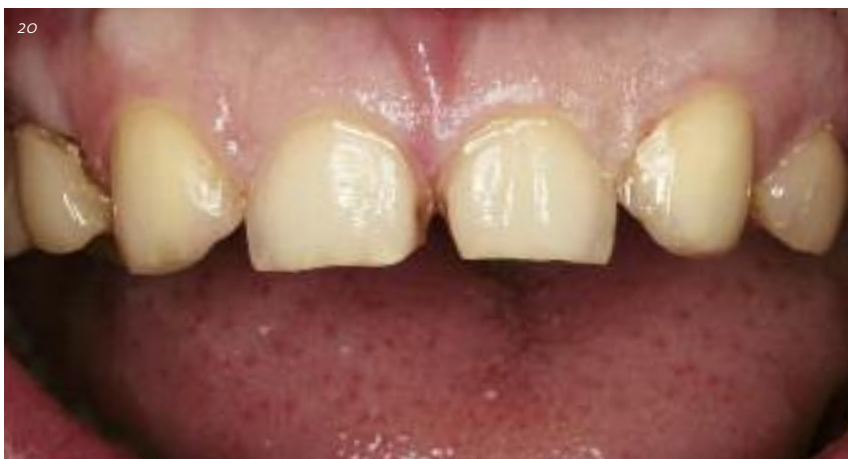
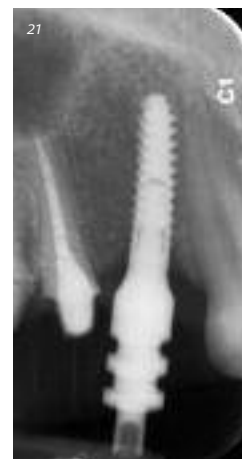
Abb. 21  
Röntgenbild mit  
Abformpfosten auf  
dem Implantat 14.  
Es ist erkennbar,  
dass Zahn 13 bei  
der Insertion des  
Implantats nicht  
verletzt wurde.

halt, dass der Zahn 13 durch das schräg inserierte Implantat nicht verletzt worden war. Nach der Abformung folgten die Modellherstellung sowie die Anfertigung der keramischen Kronen und der Verblendschalen.

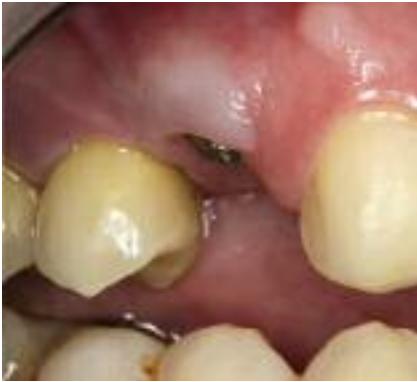
Abb. 22 Drei Monate post operationem zeigte sich eine reizlose Gingiva. Das Weichgewebe war für die definitive Restauration des Implantats 14 optimal vorbereitet. Die erfolgreiche Gewebeverdrückung ist deutlich sichtbar.

Beim Einsetzen des individuellen Abutments beziehungsweise der Krone wurde ähnlich wie bei der Freilegung des Implantats vorgegangen. Die für zirka zehn Minuten anämische Gingiva war ein Zeichen für den optimalen Druck auf das periimplantäre Weichgewebe (Abb. 22 bis 24). Alle Restaurationen waren präzise und ästhetisch. Die Kronen und Veneers passten ohne Nacharbeit und gefielen der Patientin hervorragend (Abb. 25 bis 28). Das

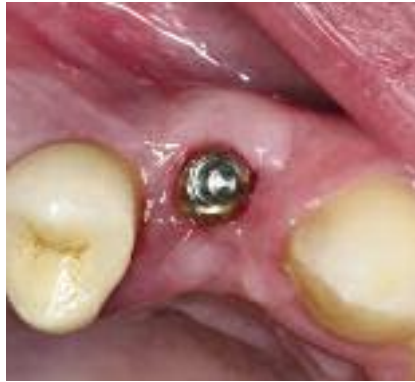
Abb. 23 Das individuelle Abutment auf dem Implantat 14

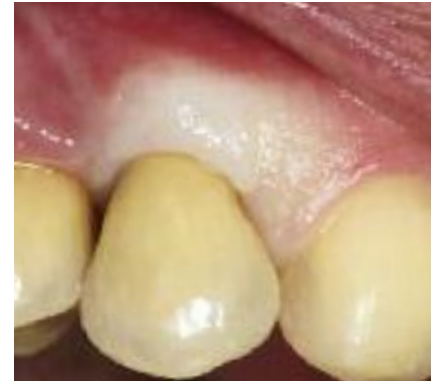
Abb. 24 Beim definitiven Zementieren der keramischen Krone auf das Implantat musste etwas Druck auf das Gewebe ausgeübt werden. Die Anämie der Gingiva bildete sich nach etwa zehn Minuten zurück.

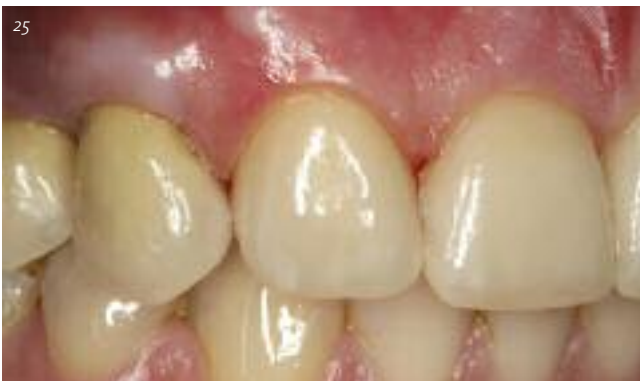
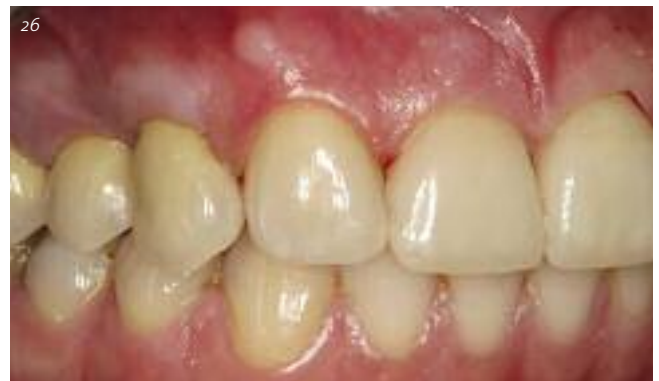
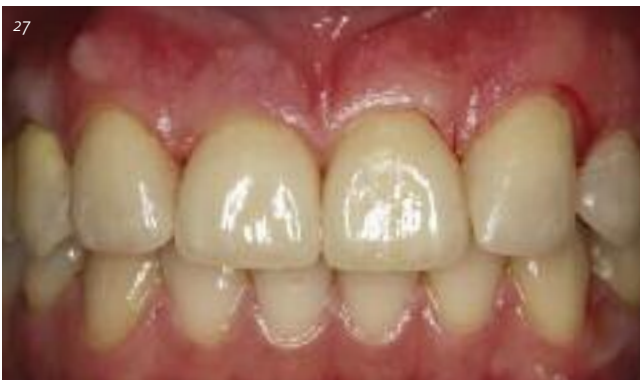
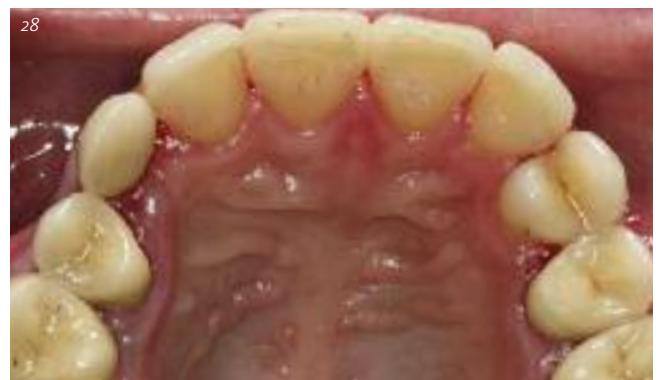
Abb. 25 bis 28 Die eingesetzten keramischen Kronen auf dem Implantat 14 und den Zähnen 15, 16 und 24. Verblendschalen auf den Zähnen 13, 11, 21, 23

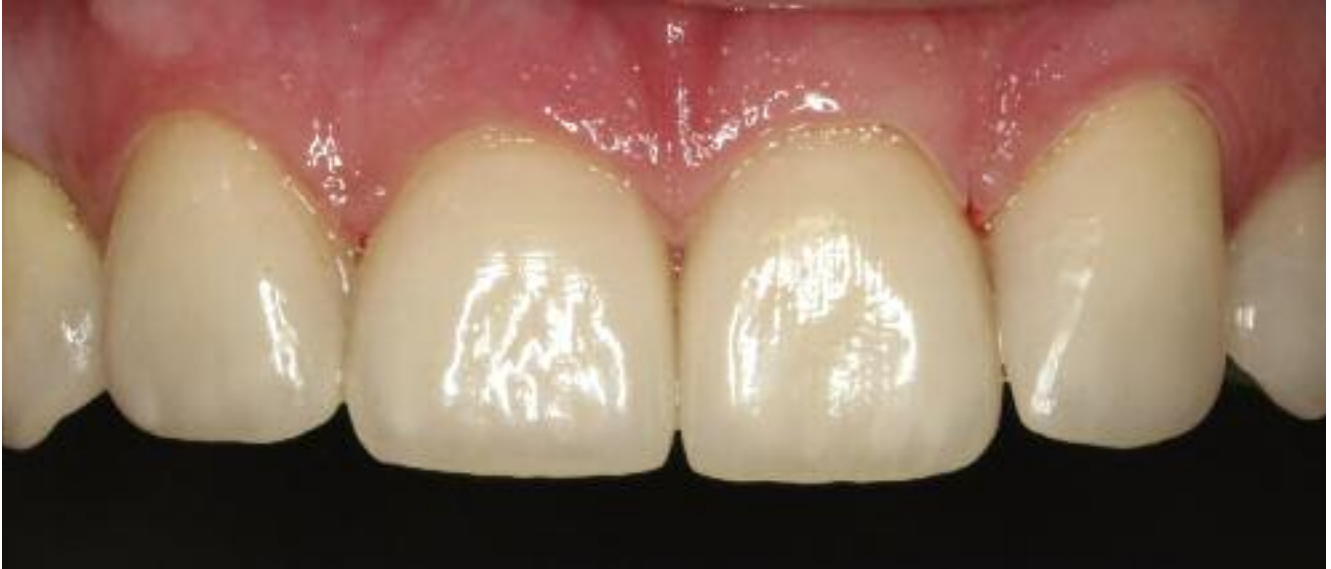
Abb. 29 Die Situation einen Tag nach der Zementierung der Restaurationen

gesunde Zahnfleisch bildete einen passenden Rahmen für die perfekte Arbeit des Zahntechnikers. Die Patientin konnte jetzt wirklich mit einem zufriedenen Lächeln die Praxis verlassen (Abb. 29 und 30).

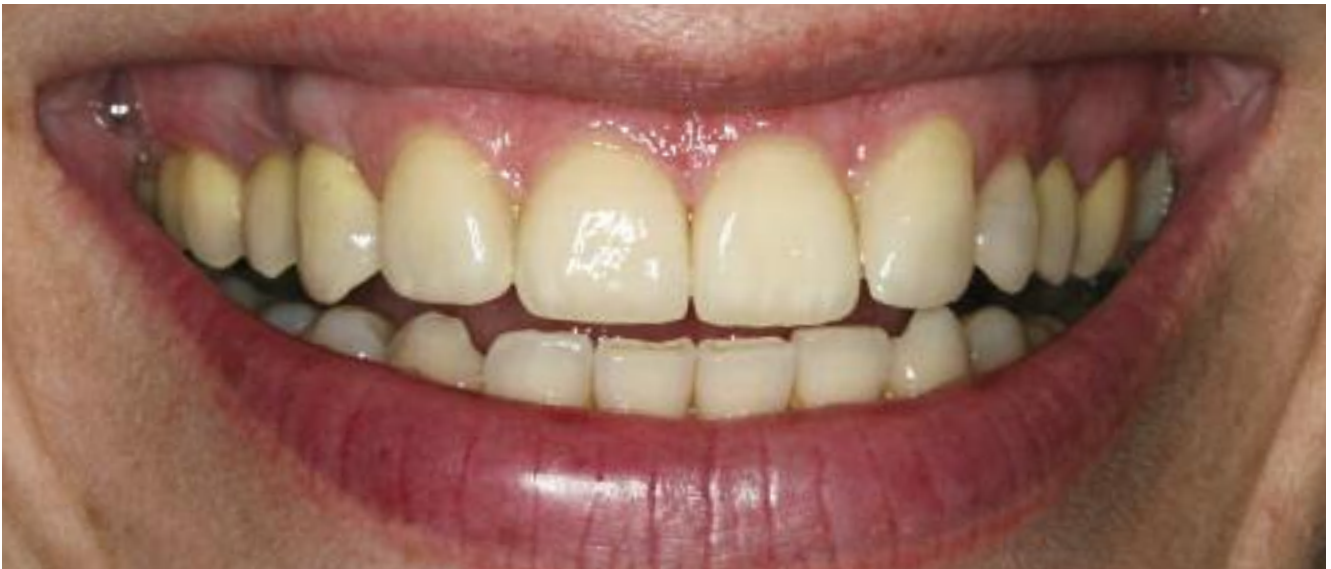
Abb. 30 Die aktuelle Situation zirka ein Jahr post operationem. Noch immer ist die Gingiva gesund und perfekt ausgeformt
